# 尾瀬地区における汚水処理の現状に関する報告

公益社団法人福島県浄化槽協会 浄化槽検査委員会 会津支所  
○澁谷 祐輔、吉川 真康、棚木 康仁、管 利文、日下部 純司

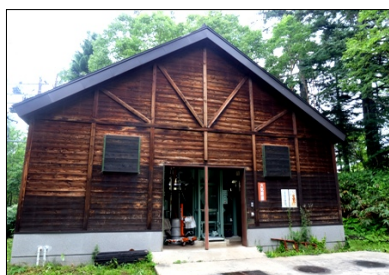
写真－１ 汚泥処理施設（外観）

なお、污泥処理施設が 3 地区に 1 箇所ずつ設けられ、最終的に浄化槽污泥は沼地区の污泥処理施設（写真－１及び２）で乾燥污泥にされ専用の容器（写真－３）に納めた後、ヘリで搬送される。

| | | 沼地区 | | 見晴地区 | | 温泉地区 | |
|---|---|---|---|---|---|---|---|
| 清掃 | | 福島県所在の許可業者(1社)が受託。自吸式ポンプにより余剰汚泥を引き抜いている。汚泥は脱水・乾燥している。 | | ←<br>(脱水汚泥は沼地区に空輸し乾燥) | | ←<br>(脱水汚泥は沼地区に空輸し乾燥) | |
| 汚泥処理 | 処理方式 | 脱水装置＋乾燥装置 | | 脱水装置 | | ← | |

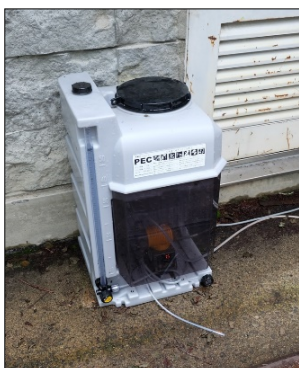
写真－４ 薬注ユニット

なお、公衆トイレに関して平成 26 年度より、処理水質の安定化を図るため、汚泥沈降剤（写真－４）を二次処理槽に滴下させている。

その結果、BOD 及び透視度が向上するとともに、繁忙期の放流水質も安定する結果となった。

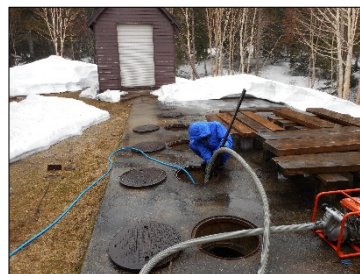
写真－５ 清掃作業状況

- ・バキューム車での清掃ができないため、自給式ポンプによりローリータンク（450ℓ）に汚泥を引き抜き、汚泥処理施設の硝化槽まで複数回の運搬していることから、作業工数が多くなり効率化が難しい。
- ・補修作業等により突発的な清掃が必要となった場合は、日程調整及び作業人員の確保が難しくなるため、対応に遅れが生ずる可能性がある。

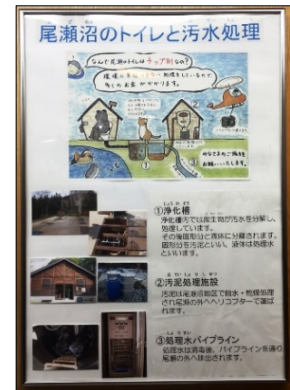
写真－６ 展示パネル

浄化槽による汚水処理については、センター内にパネル（写真－６）の展示

（全６枚）を行うとともに、環境学習などの際には、（公財）尾瀬保護財団の職員などから汚水処理に関する詳しい説明（写真－７）を受けることや施設見学ができる。
