震災を受けた市町村における仮設住宅用浄化槽の状況と課題について（福島県）

公益社団法人 福島県浄化槽協会
鳴原 己八

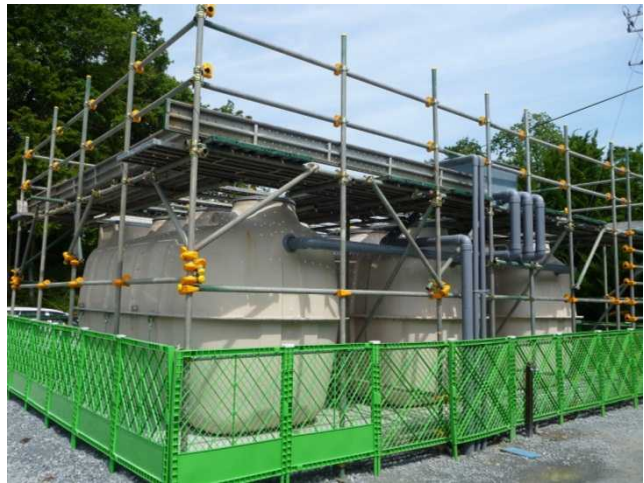
写真-2 地上設置型の仮設住宅浄化槽

当県の地上設置型(写真-2)の浄化槽の殆どは、保温対策や耐光塗装がされておらず、本体が露出していた。更に浄化槽上部が高所となるため、維持管理用の歩廊(足場)や階段の設置、転落防止柵等維持管理を容易かつ安全に行う構造には不十分な施設もあった。

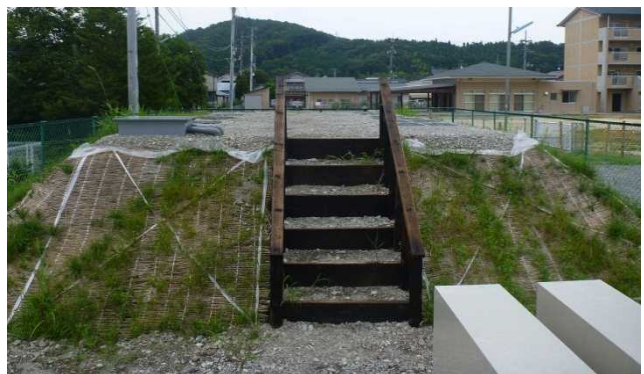
写真-3 半地下埋設型の仮設住宅浄化槽

写真-3は、掘削した土砂を盛土に使用することによって、保温対策及び浄化槽上部に点検スペースを確保でき、効率的かつ工期も短縮できる施工方法である。しかし、盛土の突き固めや表土の流出防止が不十分なため、本体上部や送気管が露出し、変形や破損の恐れがある施設が多かった。

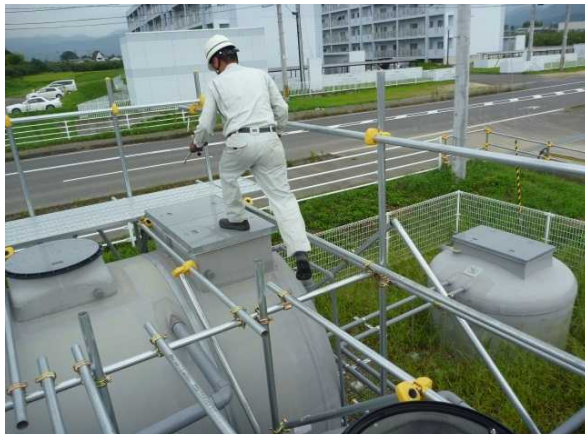
写真－４ 仮設住宅浄化槽
(維持管理の容易性・安全対策不十分)

写真－４に維持管理の容易性・安全対策が不十分な浄化槽、写真－５にウレタン吹き付けが施工された浄化槽を示す。

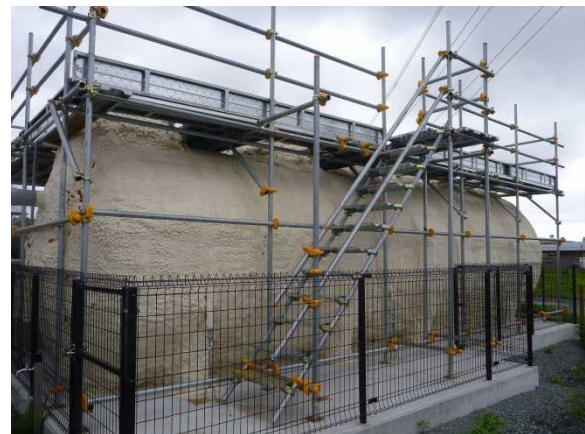
写真－５ 仮設住宅浄化槽
(保温対策及び歩廊対策完了)

なお、当初から保温対策が施されたウレタンの吹き付けの厚みは、約3cmであったが、当県でのウレタンの厚さは5cm～10cmで吹き付けた。

地上設置型の保温対策は、寒冷地である当県は必須の施工と考えるが、その対策を設置と同時に行った浄化槽は 12.9%と少なかった。保温対策は、発泡ウレタンを吹き付けることや、周囲にネットやコンパネ等で覆う工事が施された。

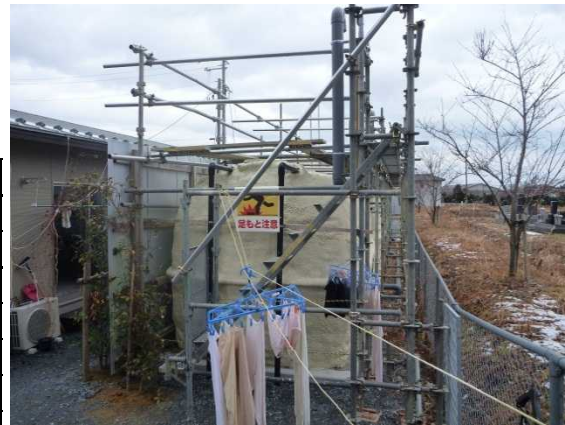
写真-6 仮設住宅と浄化槽の距離が近い

仮設住宅の建設用地の関係から、浄化槽が棟に近接して設置されることが多く、地上設置型の浄化槽は、仮設住宅から10m以内の距離におおよそ8割が設置(写真-6)された。

「臭気」や浄化槽から発せられる「音」、部屋の日照不足の軽減及び景観上からも、ある程度の距離を確保できるよう設置場所を考慮・選定することが必要である。

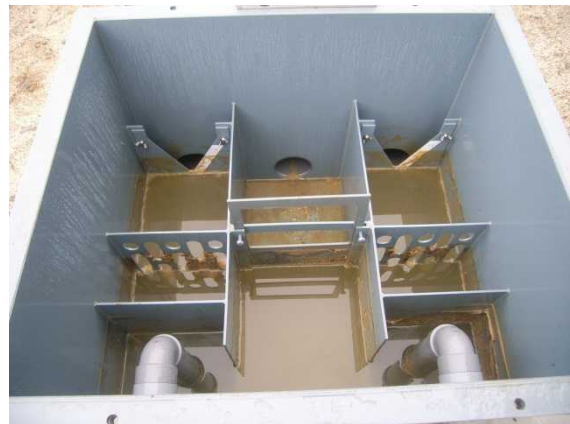
写真-7 分配槽・流量調整機能「有」(②パターン)

- ① 中継槽又は原水槽から流量調整槽が設置された浄化槽に流入させるパターン
- ② 原水槽から分配槽にポンプで送水し、分配槽で一部をポンプ槽に戻しながら流量調整をし、複数の浄化槽に流入させるパターン(写真-7)
- ③ 原水槽から調整器で汚水の勢いを緩和し、一部をポンプ槽に戻しながら流量調整をし、浄化槽に流入させるパターン
- ④ 原水槽から分配槽を経由し、流入口に接続させ流入させるパターン
- ⑤ 中継槽又は原水槽から浄化槽流入口に接続配管するパターン
- ⑥ 中継槽又は原水槽から流入口以外の位置に直接配管し流入させるパターン
- ⑦ 自然勾配で汚水を流入管渠により正規

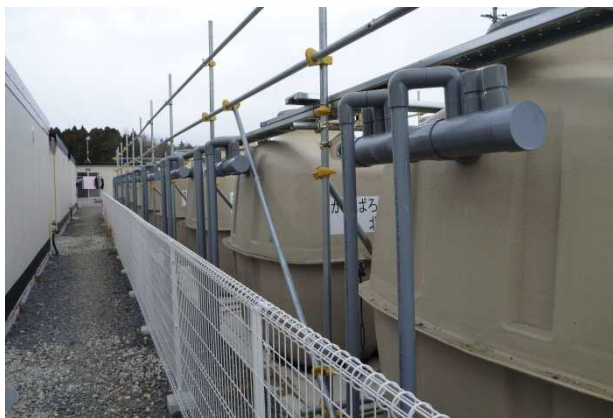
写真-8 ポンプ槽から流入口に接続 (⑤のパターン)

メーカー別で分類するとN社、K社及びDe社の浄化槽は、ポンプ槽から直接浄化槽本体流入口や流入点検口のカラー部に直接汚水を流入させている施設の割合（写真-8及び9）が多いことが分かる。

なお、パターン⑤及び⑥は、複数の浄化槽で構成されている場合は、②のパターンに改善工事をする事、あるいは原水槽の容量に余裕が全くない場合は、④に改善し、汚水の勢いを緩和することを提案したが未改善である。

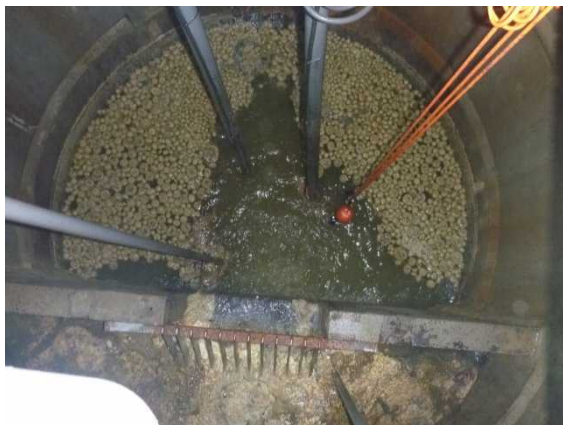
写真-10 ポンプ槽に油脂類の流入
（対策：入居者に使用上の注意）

また、団地内には、多くの中継ポンプ槽や原水ポンプ槽が設置され、ポンプ槽に油脂類（写真-10・11）が大量に蓄積される施設や異物等の流入も散見され、閉塞に伴いポンプ槽の満水により、団地全体の生活に支障が起きる事故も発生している。

このような事故を未然に防止するため、浄化槽の「使用上の注意」について、啓発用チラシ・パンフレットの配布や維持管理業者とポンプ槽内の定期的（1回/2週・月）な清掃の契約をする市町村もある。
