# 福島県における令和元年東日本台風等に伴う 浄化槽浸水被害に関する報告

公益社団法人 福島県浄化槽協会  
○鈴木 頌允、棚木 康仁

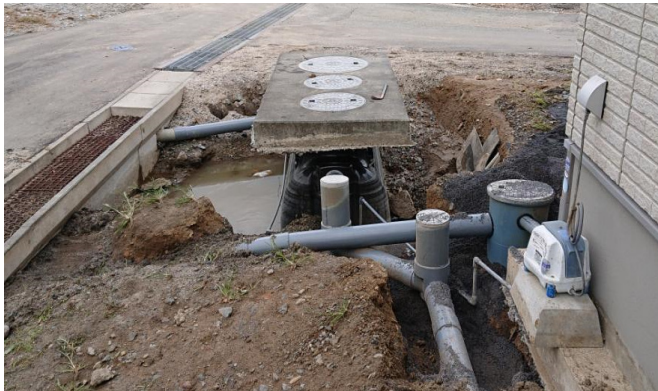
写真—1 浄化槽周辺の洗掘

浄化槽被害報告において、槽上部浸水の件数が 4,089 件で最大となり、次いでブロワの浸水件数が 3,888 件となった。浸水被害を受けた浄化槽状況の実例の一部を写真—1 および写真—2 に示す。

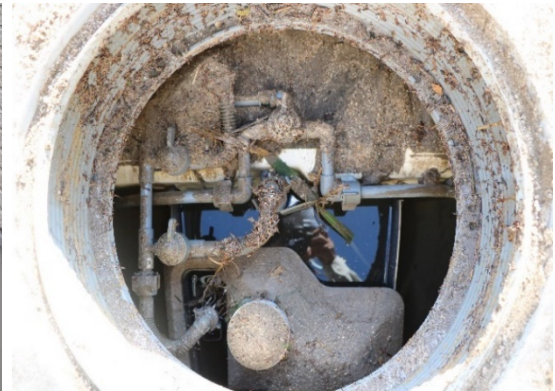
写真—2 槽内土砂流入
